# Scheune

ID: 180830658513

Bauforschung und Restaurierung

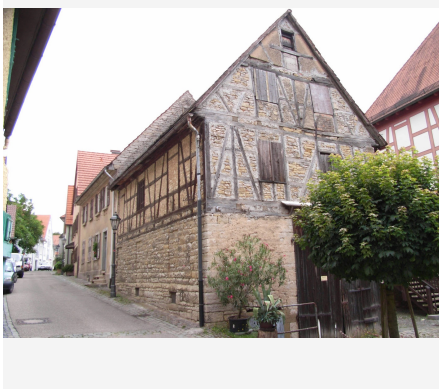
Ansicht von Westen

**Baukörper/Objektform (Kurzbeschreibung):** Fachwerkscheune, mit massivem Untergeschoss aus Quadersteinen, dort auf der Giebelseite Toreinfahrt, Satteldach, 1866 neu erbaut.

Die traufständige Scheune ist ein weitgehend original überliefertes Zeugnis und gehört zu den jüngeren traufständigen Gebäuden in der Vorstadt. Es hat exemplarische Bedeutung als Beispiel für die bauliche Erneuerung der Gasse im 19. Jahrhundert. (a)
