Wohnhaus mit Scheune

ID: 180924116013 Datum: 04.05.2016 Datenbestand: Bauforschung und Restaurierung

Straße:	Vorstadt
Hausnummer:	11
Postleitzahl:	74354
Stadt-Teilort:	Besigheim
Regierungsbezirk:	Stuttgart
Kreis:	Ludwigsburg (Landkreis)
Gemeinde:	Besigheim
Wohnplatz:	Besigheim
Wohnplatzschlüssel:	8118007001
Flurstücknummer:	— keine
Historischer Straßename:	— keiner
Historische Gebäudenummer:	272
Geo-Koordinaten:	48,9996° nördliche Breite, 9,1403° östliche Länge

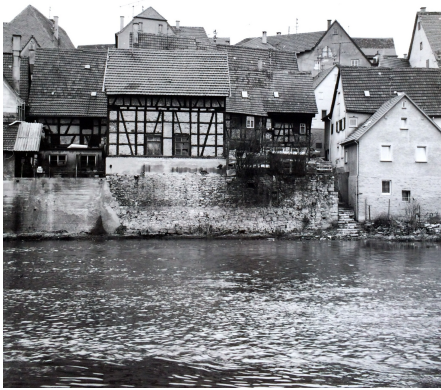
Fachwerkscheuer 11/1; Ansicht von Südwest

Vorgefundener Zustand (z.B. Schäden, Vorzustand):	<p>Scheune: 1893 neu aufgebaut, die zuvor fachwerksichtigen Giebelfelder und der Kniestock (Foto von 1960) zeigen sich heute mit Holzverschalung, in den Gefachen wurde moderne Fenster hinzugefügt.</p>
Bestand/Ausstattung:	<ul style="list-style-type: none"> ■ keine Angaben

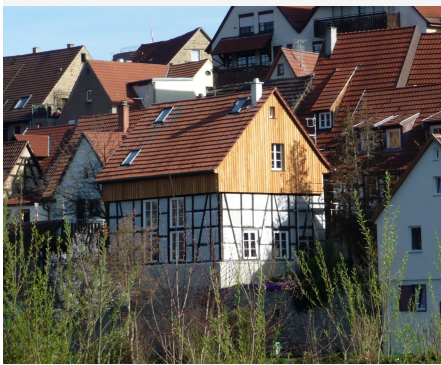
Fachwerkscheuer 11/1; Ansicht von Süden zum Wohnhaus umgebaut

Das Wohnhaus stammt im Kern wohl aus dem 16. Jahrhundert. 1987/88 erfolgten Um- und Ausbauten am Gebäude, 1997 wurde ein Balkon angebaut und 1999 das Dach ausgebaut. Zum Wohnhaus Vorstadt 11 gehört eine ehemalige Scheuer (Nr. 272A), die sich entlang des Enzufers befindet. Sie brannte 1893 ab und wurde daraufhin neu errichtet. (a) Die Fassade wurde jüngst saniert, dabei wurden weitere Fenster zugesetzt, Giebel und Kniestock mit Holz verschalt.

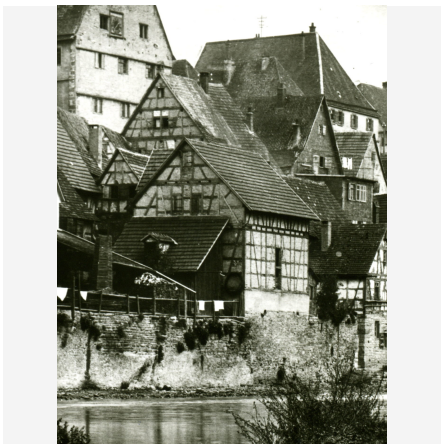
Fachwerkscheuer 11/1; Ansicht von Nordwest Historische Aufnahme ca. 1930
