## Ehem. Wohnstallhaus

ID: 191321148922 Datum: 22.01.2010 Datenbestand: Bauforschung

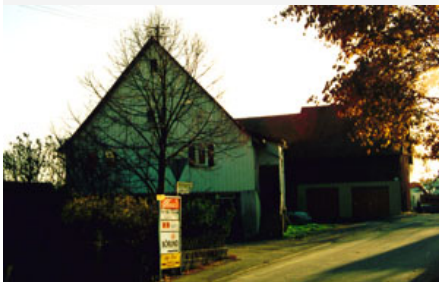
Ehem. Wohnstallhaus, Ansicht von Nordwesten,  
Urheber: Krieg, Karl-Eugen und Krieg, Wolfgang, Freie Architekten

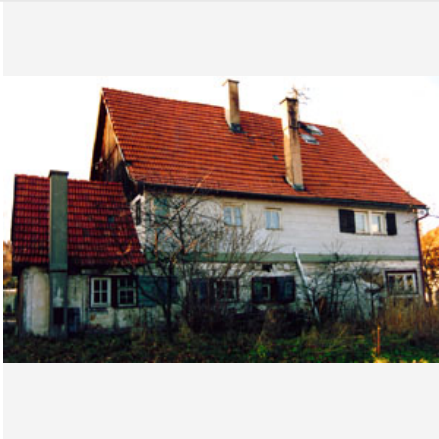
Ehem. Wohnstallhaus, Ansicht von Südosten,  
Urheber: Krieg, Karl-Eugen und Krieg, Wolfgang, Freie Architekten
