Dosterhaus, Wohnstallhaus mit Scheuer aus Beuren

Bauforschung

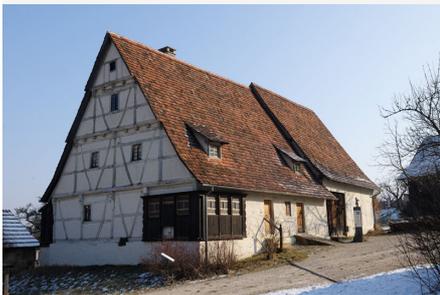
Wohn-Stall-Haus mit Scheuer im FLM Beuren

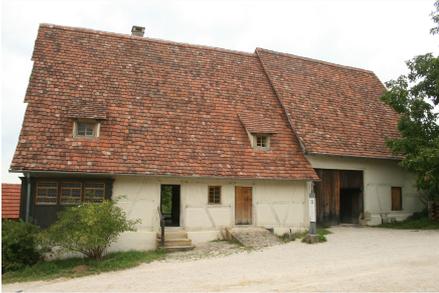
Traufseite Wohn-Stall-Haus

Bildbeschreibung:
Stube von außen

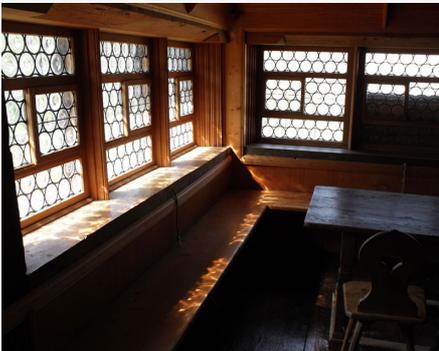
Bildbeschreibung:
Stube von innen

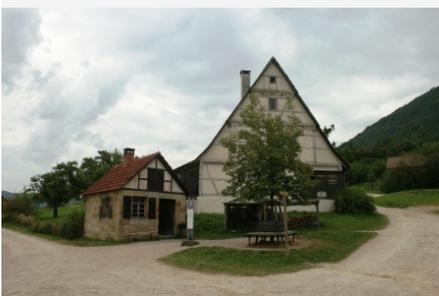
Bildbeschreibung:
Ansicht Giebelseite mit Backhaus aus Esslingen
