Wohnhaus

Bauforschung

Straße:	Rinderbacher Gasse
Hausnummer:	37
Postleitzahl:	73525
Stadt-Teilort:	Schwäbisch Gmünd
Regierungsbezirk:	Stuttgart
Kreis:	Ostalbkreis (Landkreis)
Gemeinde:	Schwäbisch Gmünd
Wohnplatz:	Schwäbisch Gmünd
Wohnplatzschlüssel:	8136065056
Flurstücknummer:	keine
Historischer Straßename:	keiner
Historische Gebäudenummer:	keine

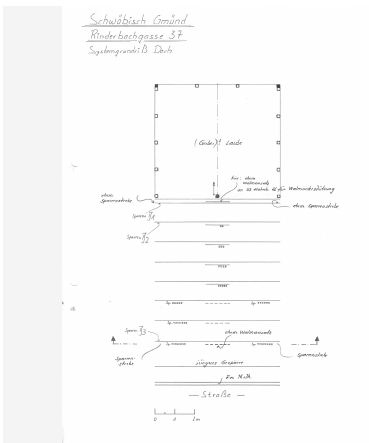
Bildbeschreibung:
Systemgrundriss Dach

- Dachgerüst Grundsystem
 - Sparrendach, q. geb., mit einheitlicher Gebindeaufreihung
- Dachform
 - Satteldach mit Halbwaln-/Zweidrittelwaln

Konstruktion/Material: 1. DG ist ausgebaut, Kehlbalcken dort angeblattet; Dachwerk des 2. DG besteht aus grob geschlagene Sparren. Lägsaussteifung durch Sparrenabstrebung am Süd-Giebel; ehem. Waln nachweisbar.
