Rathaus

ID: 196099791619 Datum: 04.05.2016 Datenbestand: Bauforschung und Restaurierung

Das Besigheimer Rathaus.

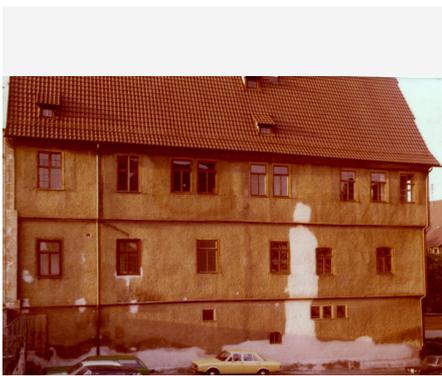
Bildbeschreibung:
Südseite vor dem Umbau 1976

5. Bauphase:
(1975 - 1977) Durchgreifende Sanierung 1975/77. Freilegung und Rekonstruktion des historischen Fachwerks, der Malereien im Bohlenzimmer und der Westwand im 2. Obergeschoss. Modernisierung der Innenstruktur mit Aufzug und neuem Treppenhaus.

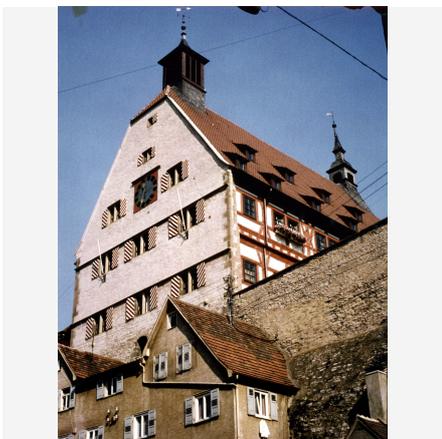
Bildbeschreibung:
Südwest Fassade zur Enz

Das repräsentative Rathaus sitzt direkt auf der inneren Stadtmauer auf, schließt den Marktplatz nach Westen als zentrales Gebäude ab und besitzt wichtige Bedeutung für die Stadtsilhouette. Es hat mit dem Stadtmaueranteil hohen dokumentarischen Wert für die Stadtgeschichte. (a)
