Wohn- und Geschäftshaus

ID: 199304317820

Bauforschung und Restaurierung

Straße:	Marktplatz
Hausnummer:	1
Postleitzahl:	74354
Stadt-Teilort:	Besigheim
Regierungsbezirk:	Stuttgart
Kreis:	Ludwigsburg (Landkreis)
Gemeinde:	Besigheim
Wohnplatz:	Besigheim
Wohnplatzschlüssel:	8118007001
Flurstücknummer:

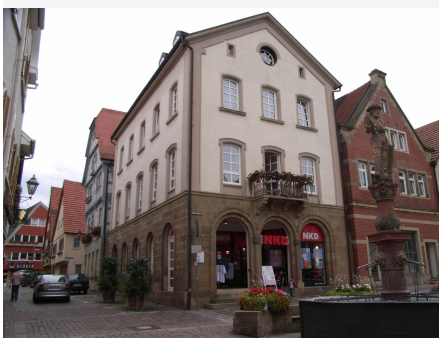
Bildbeschreibung:

Nordwestseite

Bei dem heutigen Gebäude handelt es sich um ein Wohnhaus mit eingebautem Laden in Ecklage, einen Putzbau mit Natursteineinrahmungen, Quader-EG mit Arkaden, an der Giebelfront mit Gusseisen-Balkon. Erbaut 1849 anstelle eines abgebrochenen Wohnhauses. Vermutlich war der Bereich des heutigen Gebäudes aufgrund seiner bevorzugten Lage direkt am Marktplatz in der Nähe des Rathauses und an der Hauptachse zwischen ehemaliger Oberer und Unterer Burg schon früh bebaut. (a)
