Waisenhaus, Rietstraße 39

ID: 200140594112

Bauforschung

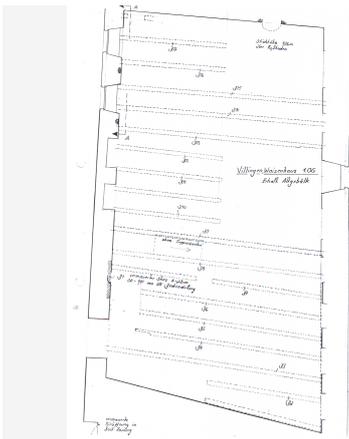
Bildbeschreibung:
Grundriss 1. Obergeschoss

Schmale Form zur Rietstraße hin mit großem Flügelbau nach Süden entlang der Stadtmauer unter Mitverwendung derselben als Teil der westlichen Außenmauer.
