# Scheune

Bauforschung

<b>Straße:</b>	Georgishof
<b>Hausnummer:</b>	3
<b>Postleitzahl:</b>	73525
<b>Stadt-Teilort:</b>	Schwäbisch Gmünd
<b>Regierungsbezirk:</b>	Stuttgart
<b>Kreis:</b>	Ostalbkreis (Landkreis)
<b>Gemeinde:</b>	Schwäbisch Gmünd
<b>Wohnplatz:</b>	Schwäbisch Gmünd
<b>Wohnplatzschlüssel:</b>	8136065056
<b>Flurstücknummer:</b>	keine
<b>Historischer Straßenname:</b>	keiner
<b>Historische Gebäudenummer:</b>	keine

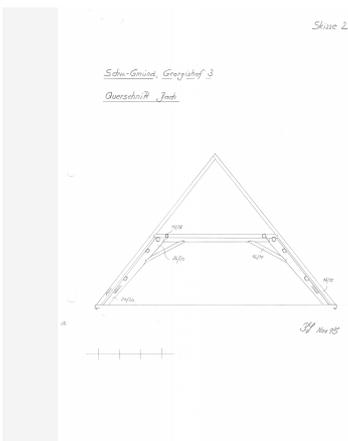
Maßstäblicher Querschnitt Dachwerk (Skizze 2)

- Dachform
- Satteldach
- Dachgerüst Grundsystem
- Sparrendach, q. geb. mit liegendem Stuhl
