Leonhardskapelle

ID: 203986168618 Datum: 04.04.2011 Datenbestand: Bauforschung und Restaurierung

- Dendrochronologische Datierung und Bauaufnahme

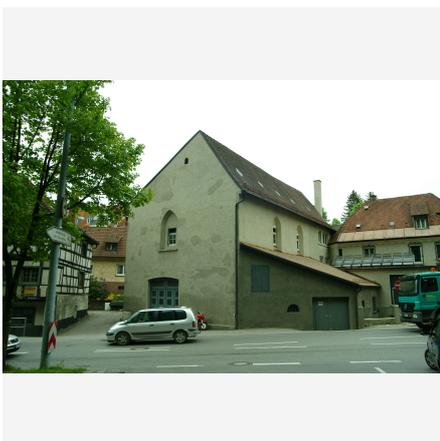
Bildbeschreibung:
Ansicht von Südwesten
