Wohnhaus, Niedere Straße 54

Bauforschung

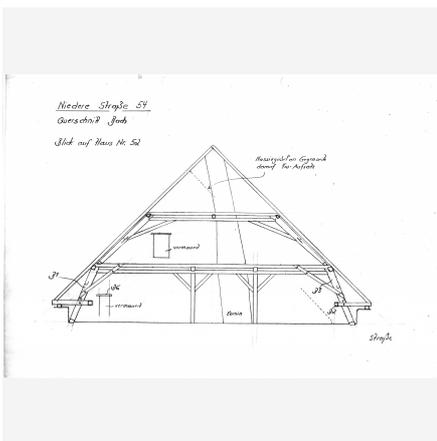
Bildbeschreibung:
Querschnitt Dach
Blick auf Haus Nr.52

Schon die massiven Dachgiebel lassen die mittelalterliche Altsubstanz erkennen. Im Giebel zu Haus Nr. 52 sind unter der rückwärtigen Dachschräge zwei ehemalige Dachfenster vermauert. Diese Vermauerung resultiert aus der rückwärtigen Erweiterung des Hauses Nr. 52 im 14.Jh.
