Wohnhaus

Bauforschung

Straße:	Vordere Schmiedgasse
Hausnummer:	24
Postleitzahl:	73525
Stadt-Teilort:	Schwäbisch Gmünd
Regierungsbezirk:	Stuttgart
Kreis:	Ostalbkreis (Landkreis)
Gemeinde:	Schwäbisch Gmünd
Wohnplatz:	Schwäbisch Gmünd
Wohnplatzschlüssel:	8136065056
Flurstücknummer:	keine
Historischer Straßenname:	keiner
Historische Gebäudenummer:	keine

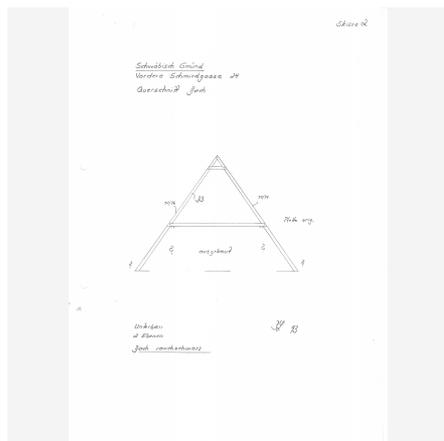
Bildbeschreibung:
Querschnitt Dachwerk (Skizze 2)

Nach der dendrochronologischen Untersuchung wurde das Dachwerk des Wohnhauses 1457/ 58 (d) errichtet. Zwischen 1800- 1950 erfolgten weitere Umbaumaßnahmen am Giebel.

- Dachform
 - Satteldach
- Dachgerüst Grundsystem
 - Sparrendach, q. geb., mit einheitlicher Gebindeaufreihung
