# Wohnhaus

Bauforschung

<b>Straße:</b>	Hans-Kraut-Gasse
<b>Hausnummer:</b>	3
<b>Postleitzahl:</b>	78050
<b>Stadt-Teilort:</b>	Villingen
<b>Regierungsbezirk:</b>	Freiburg
<b>Kreis:</b>	Schwarzwald-Baar-Kreis (Landkreis)
<b>Gemeinde:</b>	Villingen-Schwenningen
<b>Wohnplatz:</b>	Villingen
<b>Wohnplatzschlüssel:</b>	8326074020
<b>Flurstücknummer:</b>	keine
<b>Historischer Straßename:</b>	keiner
<b>Historische Gebäudenummer:</b>	keine

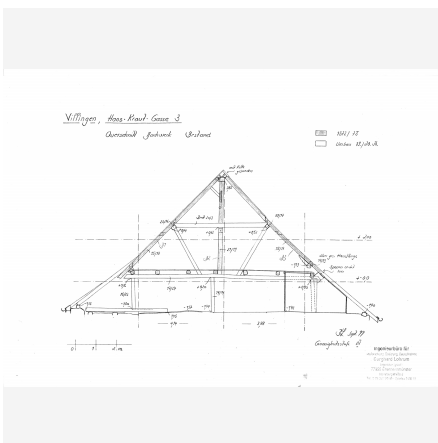
**Bildbeschreibung:**  
Querschnitt

**Konstruktion/Material:** Der dreigeschossige Massivbau weist zwischen zwei massiven Giebelbrandwänden Reste einer mittelalterlichen Dachwerkskonstruktion auf, die um 1365 (d) datiert. Für diese Zeit liegt die Errichtung in Form eines Pfettendachs mit einer Firstpfette und je

zwei Seitenpfetten. Zusammen mit einem Zwischengebälk über der unteren Dachwerkebene überspannten die Hölzer eine lichte Weite von ca. 8 m. Auf den Pfetten lagen die Rofen auf.

In etwa ein Jahrzehnt später, wurde es notwendig eine entlastende Binderkonstruktion einzubauen. Sie wurde in der Mitte des Dachwerks angeordnet und wirkte vergleichbar einem Hängewerk. Abgesetzt vom eigentlichen Gebälk des Unterbaus wurde der Binderdach- bzw. Zugbalken durch je zwei seitliche und ein mittiges Hängeholz abgehängt. Über die aufgelegten Längshölzer wurden beide Hölzer beansprucht und gaben die Lasten als Zugkomponenten an die Sparren weiter. Diese wirkten als Strebenpaar und leiteten die Summe aller Kräfte als Schubkräfte in den Binderdachbalken ein.

Der vorhandene Binderrest stellt aktuell noch einen Torso seiner ursprünglichen Form dar, weswegen die für das Deckengebälk entlastende Wirkung aufgehoben, vielmehr ins Gegenteil verkehrt wird; d.h. die Binderquerachse wirkt heute als reine Schwergewichtsscheibe. Das gesamte Dachwerk trägt sich an dieser Stelle ab und belastet das Deckengebälk über dem 2. OG. Dieses veränderte Abtragungsverhalten bedingt im Unterbau ein inneres Traggerüst, das die sich akkumulierenden Lasten in den Untergrund abträgt. Ist dieses Tragewerk intakt, so beziehen sich eventuelle Bedenken nur auf die eingeschränkte Nutzbarkeit eines durch Abfangvorrichtungen verstellten Grundrisses.
