ehem. Obervogts-Behausung und späteres Forstamt

Bauforschung

- Bauhistorische Kurzuntersuchung zu mutmaßlichen Sommerstuben, archivalische Forschungen

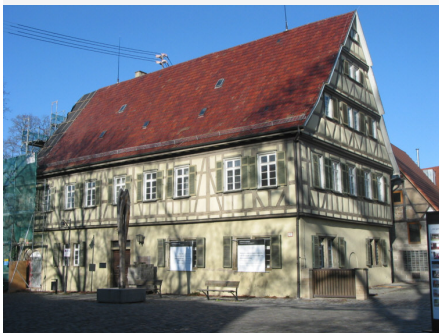
Bildbeschreibung:
Ansicht des Gebäudes von Südosten (2007)

Beim Gebäude Schlossplatz 9 handelt es sich um ein zweigeschossiges, traufständiges Gebäude. Über der massiv gemauerten Erdgeschosszone wurde das Gebäude komplett in Fachwerkbauweise erbaut und zeigt sich heute fachwerksichtig. Das Gebäude schließt nach oben mit drei Dachgeschossebenen unter einem Satteldach ab.
