Wohnhaus mit Scheune (ehem. Torwächterhaus am Oberen Tor)

ID: 281319089075

Bauforschung und Restaurierung

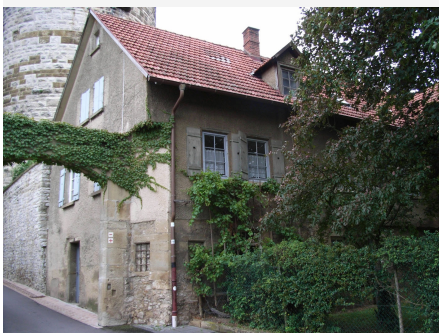
Ansicht von Süden, Wohnhaus

Das Erdgeschoss des Wohnhauses zeigt in südlicher Ansicht noch eine Bruchsteinmauerwerkverkleidung, das 1.Obergeschoss sowie die zur Straße gerichtete Hausfassade einen vollständigen Putzüberzug. Die Scheune wurde in Fachwerk wieder errichtet.

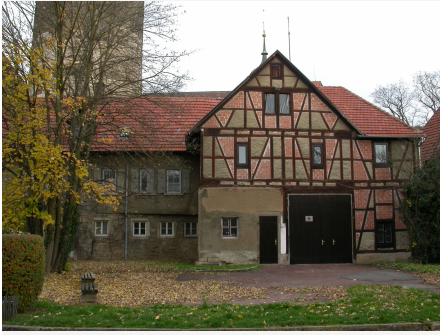
Digitale Aufnahme, die Südansicht auf die Scheune sowie die Längsseite des Wohnhauses Pfarrgasse 15 zeigend. Aufgenommen 2008.

Bildbeschreibung:
Ansicht von Süden, Wohnhaus und Scheune

Die Scheune stößt mit ihrem Satteldach giebelständig auf gleicher Firstlinie rechtwinklig an das Wohnhaus nach Osten an. Sie ist in Fachwerk errichtet. Unter der Scheune befinden sich Reste eines Stadtmauerturms.

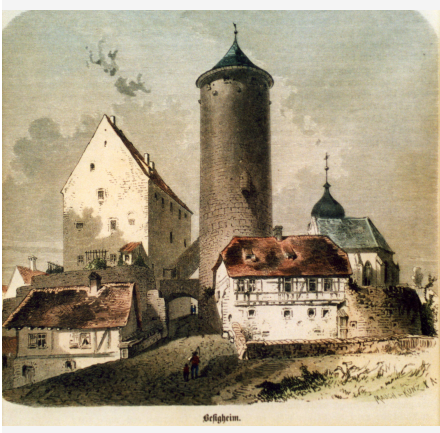
Bildbeschreibung:
Historische Zeichnung, Ansicht von Süden

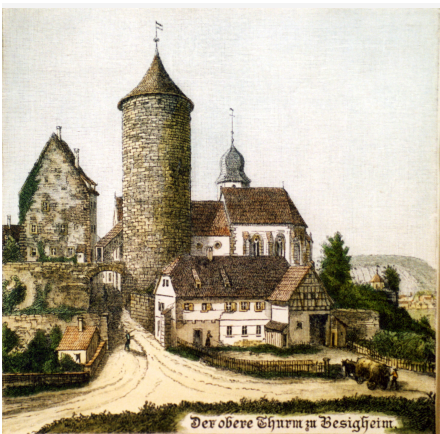
Bildbeschreibung:
Historische Zeichnung, Ansicht von Süden
