## Wohn- und Geschäftshaus = Mühlbergle 16?

Bauforschung

<b>Straße:</b>	Postgasse
<b>Hausnummer:</b>	11
<b>Postleitzahl:</b>	73525
<b>Stadt-Teilort:</b>	Schwäbisch Gmünd
<b>Regierungsbezirk:</b>	Stuttgart
<b>Kreis:</b>	Ostalbkreis (Landkreis)
<b>Gemeinde:</b>	Schwäbisch Gmünd
<b>Wohnplatz:</b>	Schwäbisch Gmünd
<b>Wohnplatzschlüssel:</b>	8136065056
<b>Flurstücknummer:</b>	575
<b>Historischer Straßename:</b>	— <i>keiner</i>
<b>Historische Gebäudenummer:</b>	— <i>keine</i>

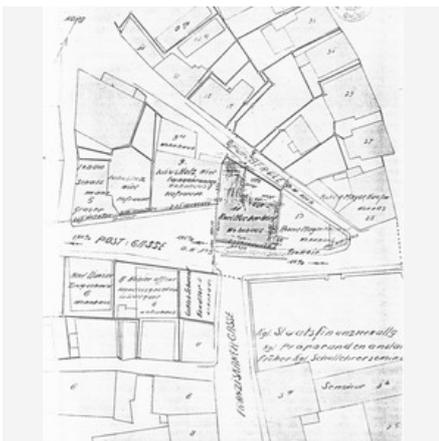
**Bildbeschreibung:**  
Lageplan 22.02.1908

**2. Bauphase:**  
(1908) Neubau nach Brand. Standort der Remise wird mit neuem Gebäude überbaut.
