Hotel- Gasthof Kreuz-Post

ID: 104774398912 **Datum:** 15.09.2010 **Datenbestand:** Bauforschung

- bauhistorische Kurzuntersuchung

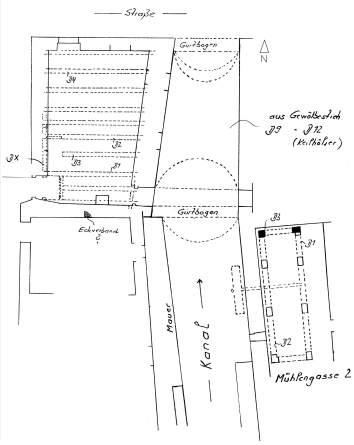
Bildbeschreibung:
Grundriss Keller mit Kanal
