Wohnhaus

ID: 120122555018 **Datum:** 14.10.2010 **Datenbestand:** Bauforschung

Straße:	Kirchstraße
Hausnummer:	18
Postleitzahl:	79219
Stadt-Teilort:	Staufen
Regierungsbezirk:	Freiburg
Kreis:	Breisgau-Hochschwarzwald (Landkreis)
Gemeinde:	Staufen im Breisgau
Wohnplatz:	Staufen im Breisgau
Wohnplatzschlüssel:	8315108015
Flurstücknummer:	*keine*
Historischer Straßenname:	*keiner*
Historische Gebäudenummer:	*keine*

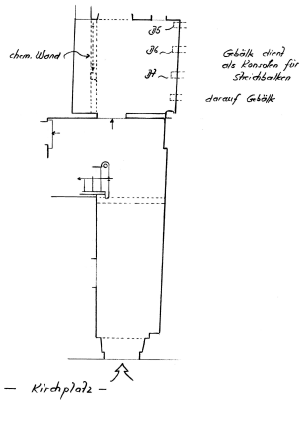
Bildbeschreibung:
Systemskizze

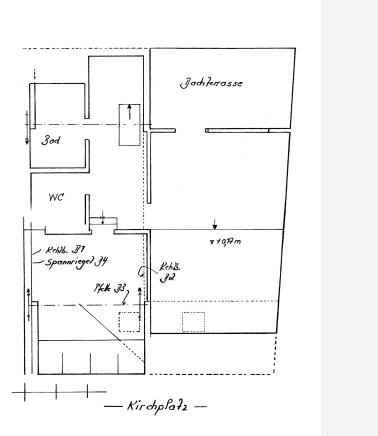
Bildbeschreibung:
Systemskizze
