Wohnhaus

ID: 146431408113 **Datum:** 08.07.2011 **Datenbestand:** Bauforschung

Straße:	Rinderbacher Gasse
Hausnummer:	22
Postleitzahl:	73525
Stadt-Teilort:	Schwäbisch Gmünd
Regierungsbezirk:	Stuttgart
Kreis:	Ostalbkreis (Landkreis)
Gemeinde:	Schwäbisch Gmünd
Wohnplatz:	Schwäbisch Gmünd
Wohnplatzschlüssel:	8136065056
Flurstücknummer:	*keine*
Historischer Straßenname:	*keiner*
Historische Gebäudenummer:	*keine*

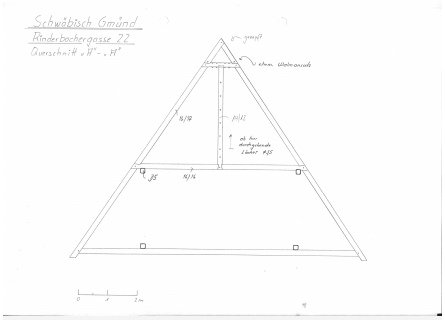
Bildbeschreibung:
Querschnitt (A-A) Dach; systematische Skizze

Umgebung, Lage:	*keine Angaben*
Lagedetail:	• Siedlung • Stadt
Bauwerkstyp:	• Wohnbauten • Wohnhaus
Baukörper/Objektform (Kurzbeschreibung):	Zweigeschossiger Baukörper.
Innerer Aufbau/Grundriss/ Zonierung:	*keine Angaben*
Vorgefundener Zustand (z.B. Schäden, Vorzustand):	Rauchgeschwärztes Dachwerk.
Bestand/Ausstattung:	*keine Angaben*
