Wohnhaus

ID: 166675028119 **Datum:** 07.08.2011 **Datenbestand:** Bauforschung

Straße:	Vordere Schmiedgasse
Hausnummer:	38
Postleitzahl:	73525
Stadt-Teilort:	Schwäbisch Gmünd
Regierungsbezirk:	Stuttgart
Kreis:	Ostalbkreis (Landkreis)
Gemeinde:	Schwäbisch Gmünd
Wohnplatz:	Schwäbisch Gmünd
Wohnplatzschlüssel:	8136065056
Flurstücknummer:	*keine*
Historischer Straßenname:	*keiner*
Historische Gebäudenummer:	*keine*

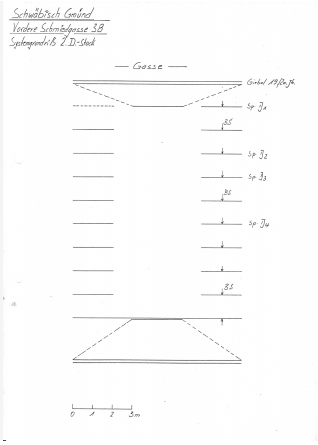
Bildbeschreibung:
Systemgrundriss 2. DG

Zugänglich war das 2. Dachgeschoss, wo kein Dachgerüst erkennbar war. Rauchgeschwärzte Dachsparren.

Die begehbare Dachebene war ehemals durch angeblattete Kehlbalken unterteilt. An beiden Giebelseiten ging ehemals ein Krüppelwalm ab.
