Wohnhaus/Scheune

ID: 179285121311 **Datum:** 04.11.2010 **Datenbestand:** Bauforschung

Straße:	St.-Johannesgasse
Hausnummer:	7
Postleitzahl:	79219
Stadt-Teilort:	Staufen
Regierungsbezirk:	Freiburg
Kreis:	Breisgau-Hochschwarzwald (Landkreis)
Gemeinde:	Staufen im Breisgau
Wohnplatz:	Staufen im Breisgau
Wohnplatzschlüssel:	8315108015
Flurstücknummer:	*keine*
Historischer Straßenname:	*keiner*
Historische Gebäudenummer:	*keine*

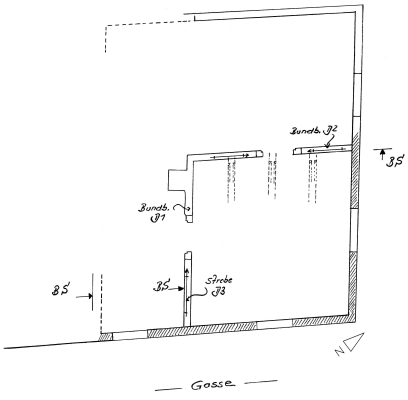
Bildbeschreibung:
Systemskizze
