ehem. Kaufhaus und Bürgersaal

ID: 190594482713 **Datum:** 22.02.2016 **Datenbestand:** Bauforschung und Restaurierung

- Bauhistorische Kurzdokumentation

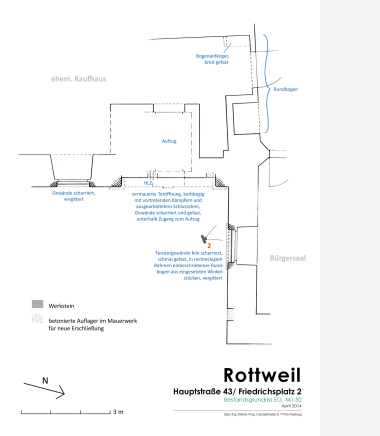
Bildbeschreibung:
Bestandsplan Erdgeschoß
