# Haartrockenschuppen der Gerberei Hermann Kolesch (abgegangen)

**ID:** 194636233013 **Datum:** 19.11.2017 **Datenbestand:** Bauforschung und Restaurierung

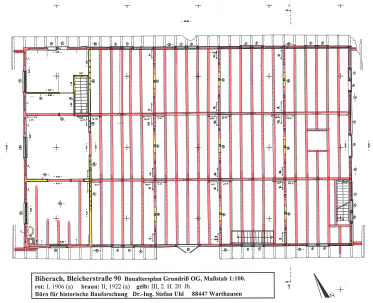
**Bildbeschreibung:**
Grundriß des ersten Obergeschosses.
Die ursprüngliche Bausubstanz (rot) ist noch praktisch vollständig erhalten. An der westlichen Stirnseite (links) wurden nachträglich drei Räume wohnlich ausgebaut.

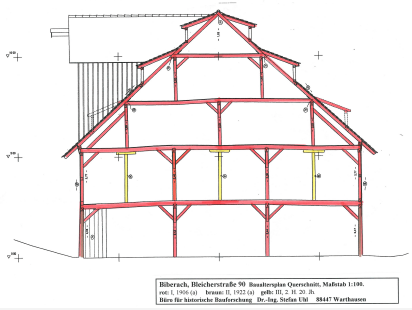
**Bildbeschreibung:**
Querschnitt.
Die ursprüngliche Konstruktion (rot) ist noch praktisch vollständig erhalten. Über den großen Trockenhallen des Erd- und Obergeschosses befindet sich ein dreigeschossiges Satteldach, das im Inneren ebenfalls komplett für Trockenzwecke genutzt wurde. An der südlichen Traufseite (links) befindet sich ein großes Zwerchhaus für Aufzugszwecke. Im ersten Obergeschoß wurden nachträglich (modern) drei Stützachen eingezogen, um die nur sehr schwach dimensionierte ursprüngliche Holzkonstruktion zu stabilisieren.
