Wohnhaus

ID: 197166141810 **Datum:** 04.11.2010 **Datenbestand:** Bauforschung

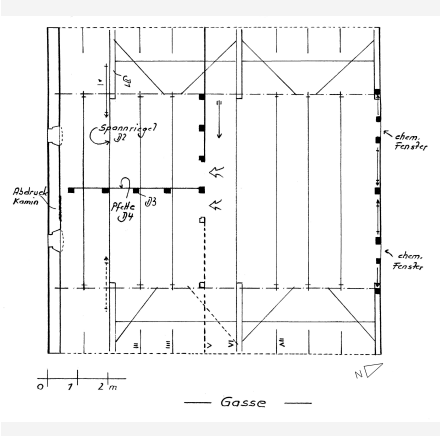
Bildbeschreibung:
Systemskizze
