Wohnhaus

ID: 212415201714 **Datum:** 11.10.2011 **Datenbestand:** Bauforschung und Restaurierung

Straße:	Münzgasse
Hausnummer:	9
Postleitzahl:	78426
Stadt-Teilort:	Konstanz
Regierungsbezirk:	Freiburg
Kreis:	Konstanz (Landkreis)
Gemeinde:	Konstanz
Wohnplatz:	Konstanz
Wohnplatzschlüssel:	8335043012
Flurstücknummer:	*keine*
Historischer Straßenname:	*keiner*
Historische Gebäudenummer:	*keine*

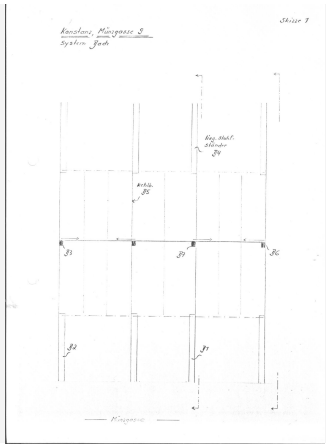
Bildbeschreibung:
System Dach (Skizze 1)

Durch Anhebung des Daches und "Aufsatz" eines zweiten Obergeschosses ist das Dachwerk im Fußpunktbereich gestört.

Zur Münzgasse Dach einseitig angehoben, wodurch ein 2. Obergeschoss entsteht. Vorhandener Dachstuhl weist einen liegenden verblatteten Stuhl mit auf Kehlbalken aufgesetzten Restfirstständern auf. Dachwerk besitzt Leerkehlbalken.
