Rathaus

ID: 281315158907 **Datum:** 13.07.2010 **Datenbestand:** Bauforschung

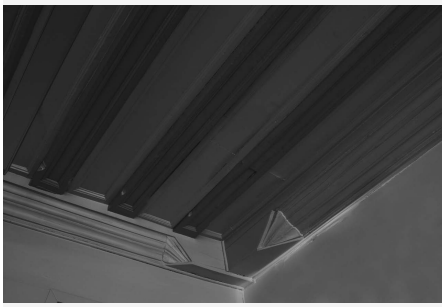
Bildbeschreibung:
Decke im Festsaal, Detail

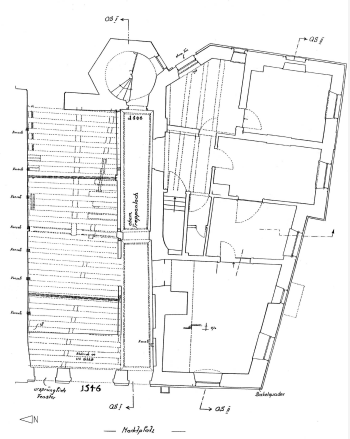
Bildbeschreibung:
Grundriss Erdgeschoss

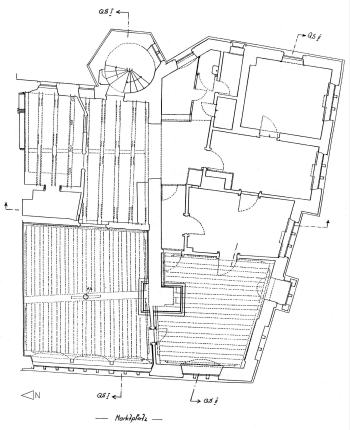
Bildbeschreibung:
Grundriss 1. Obergeschoss

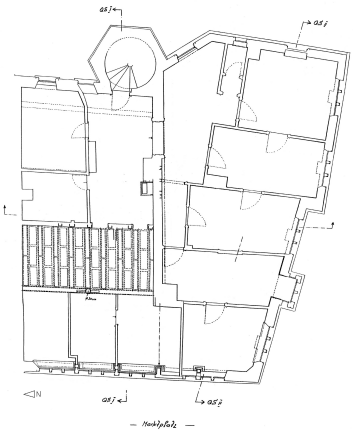
Bildbeschreibung:
Grundriss 2. Obergeschoss
