Wohn- und Geschäftshaus

ID: 100269335617 Datum: 16.10.2017 Datenbestand: Bauforschung und Restaurierung

Straße:	Obere Straße
Hausnummer:	25
Postleitzahl:	78050
Stadt-Teilort:	Villingen
Regierungsbezirk:	Freiburg
Kreis:	Schwarzwald-Baar-Kreis (Landkreis)
Gemeinde:	Villingen-Schwenningen
Wohnplatz:	Villingen
Wohnplatzschlüssel:	8326074020
Flurstücknummer:	— keine
Historischer Straßename:	— keiner
Historische Gebäudenummer:	— keine

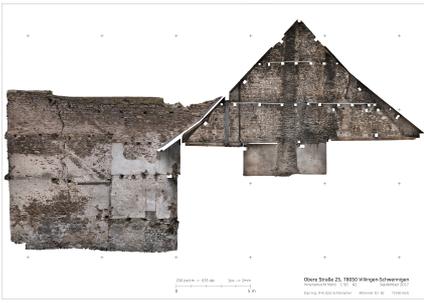
Bildbeschreibung:
Ansicht südliche Brandwand
