Schweinestall aus Ehningen

Bauforschung

Objektdaten

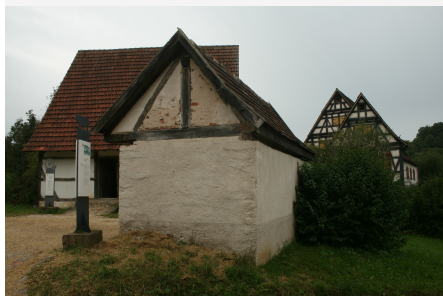
Hist. Aufnahme der Dreiseithofanlage in Ehningen, li. der Schweinestall (Traufseite) (ca. 1950)

Hakengehöfts um einen Hof gruppierten. Dazu zählte ein Wohnhaus im Westen, eine große Scheune im Süden und der Schweinestall im Norden; im Osten befand sich ehem. ein Holzschuppen, der an den Schweinestall angebaut, noch vor der Translozierung aber bereits abgerissen worden war. Der Schweinestall stand traufständig parallel zur Schloßstraße und bildete so die räumliche Trennung zwischen dem öffentlichen Straßenbereich und dem privaten Hof. Wie diese Hofanlage, wurden auch die umliegenden Hofanlagen Ende der 1980er Jahre umfassend saniert. Im FLM Beuren ist der Schweinestall innerhalb einer Dreiseithofanlage, bestehend aus Wohnhaus, Scheune und Stall, wiederaufgebaut, wie es weitgehend der ursprünglichen Situation - in situ - in Ehningen entsprach (vgl. Abbildung). Komplettiert wird das Ensemble aktuell jedoch lediglich durch eine Scheuer (aus Beuren), das Wohnhaus (aus Frickenhausen) fehlt bislang (Sept. 2011).

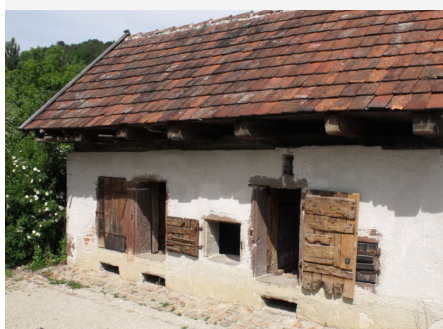
Blick auf den Schweinestall von NW noch in Ehningen (1989)
