Wohnhaus, Rietgasse 18

Bauforschung

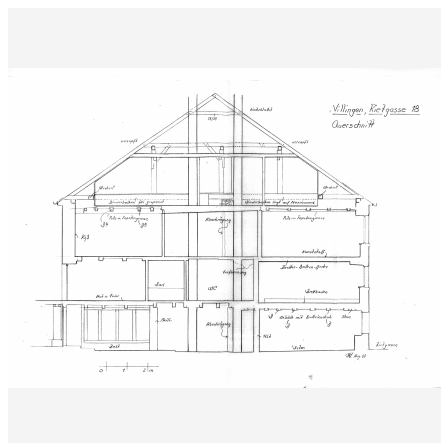
Bildbeschreibung:
Querschnitt

Vollständig erneuert ist das Dachwerk, das die gesamte Haustiefe überspannt und als tragendes Gerüst eine dreifach stehende Stuhlkonstruktion aufweist.
