Teil des Ulmer Museums (Gewerbebank)

ID: 124986319411 Datum: 02.02.2017 Datenbestand: Bauforschung und Restaurierung

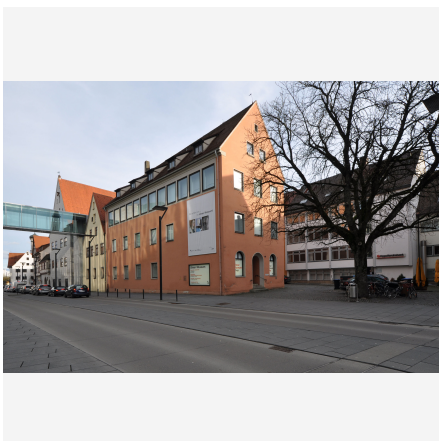
Bildbeschreibung:

Gewerbebank (im Hintergrund: Ehinger Stadel, Zwischenbau, Kiechelhaus und Renaissancehof)
