Wohnhaus

Bauforschung

Straße:	Waldhornstraße
Hausnummer:	10
Postleitzahl:	70771
Stadt-Teilort:	Echterdingen
Regierungsbezirk:	Stuttgart
Kreis:	Esslingen (Landkreis)
Gemeinde:	Leinfelden-Echterdingen
Wohnplatz:	Echterdingen
Wohnplatzschlüssel:	8116078001
Flurstücknummer:	— keine
Historischer Straßename:	— keiner
Historische Gebäudenummer:	— keine

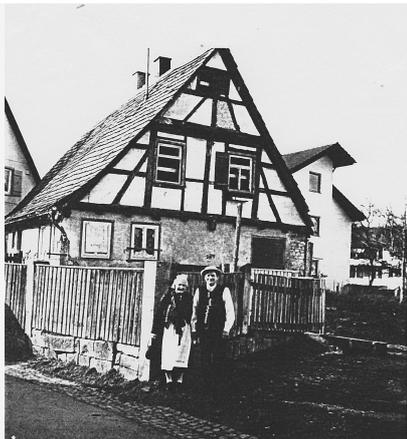
Bildbeschreibung:

Wohnhaus vor Untersuchungsbeginn Mitte der 1980er Jahre

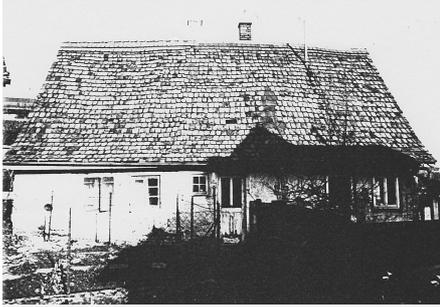
Gromer, Bauhist. Untersuchung, 1987, Abb. 1

Bildbeschreibung:

Wohnhaus noch in Echterdingen, Gesamtansicht von Süden (1987)

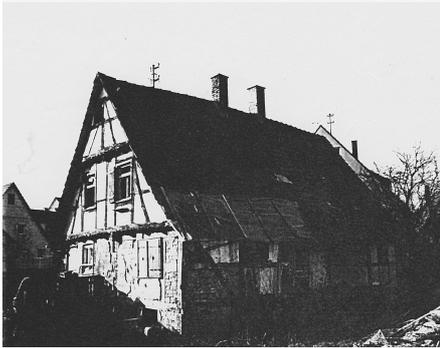
Gromer, Bauhist. Untersuchung, 1987, Abb. 2

Bildbeschreibung:

Wohnhaus noch in Echterdingen, Gesamtansicht von Nordosten (1987)
