Wohnhaus

Bauforschung

Straße:	Gerberstraße
Hausnummer:	60
Postleitzahl:	78050
Stadt-Teilort:	Villingen
Regierungsbezirk:	Freiburg
Kreis:	Schwarzwald-Baar-Kreis (Landkreis)
Gemeinde:	Villingen-Schwenningen
Wohnplatz:	Villingen
Wohnplatzschlüssel:	8326074020
Flurstücknummer:	keine
Historischer Straßename:	keiner
Historische Gebäudenummer:	keine

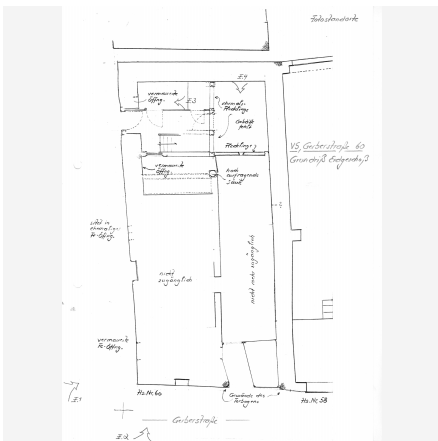
Bildbeschreibung:
Grundriss EG

Innerer Aufbau/Grundriss/ Zonierung: Langer, schmaler, traufständiger Baukörper
