Ehem. Bürgerhaus

Bauforschung

Straße:	Rabengasse
Hausnummer:	14
Postleitzahl:	89073
Stadt-Teilort:	Ulm
Regierungsbezirk:	Tübingen
Kreis:	Ulm (Stadtkreis)
Gemeinde:	Ulm
Wohnplatz:	Ulm
Wohnplatzschlüssel:	8421000028
Flurstücknummer:	— keine
Historischer Straßenname:	— keiner
Historische Gebäudenummer:	— keine

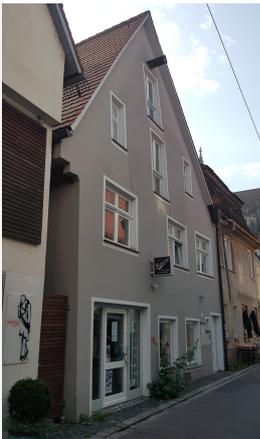
Bildbeschreibung:
Ansicht Westgiebel

Kleines zweigeschossiges und verputztes Fachwerkhaus mit zweigeschossigem Satteldach und Zugbalken der ursprünglichen Aufzugskonstruktion über annähernd quadratischem Grundriss; Außenwände weitgehend massiv ersetzt.
