Wohnhaus

Bauforschung und Restaurierung

Straße:	Marktstraße
Hausnummer:	47
Postleitzahl:	88212
Stadt-Teilort:	Ravensburg
Regierungsbezirk:	Tübingen
Kreis:	Ravensburg (Landkreis)
Gemeinde:	Ravensburg
Wohnplatz:	Ravensburg
Wohnplatzschlüssel:	8436064109
Flurstücknummer:	— keine
Historischer Straßename:	— keiner
Historische Gebäudenummer:	— keine

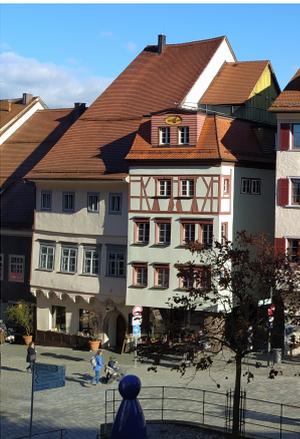
Bildbeschreibung:

Südwestansicht Marktstraße 47 (li) und 49 (re)

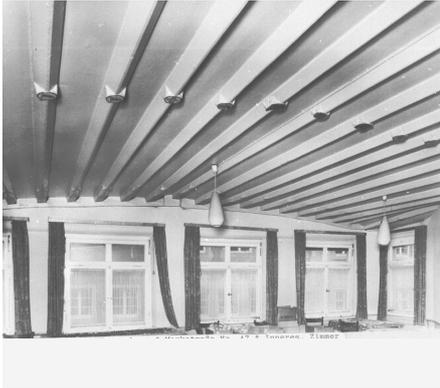
Neg. Nr. LDA Tübingen 25754 (9x12) (Aufnahme: Bock, 1976, Oberopfingen)

Bildbeschreibung:

Zimmer mit gotischer Holzdecke (1976)
