Wohnhäuser

Bauforschung

Straße:	Gerberstraße
Hausnummer:	56-60
Postleitzahl:	78050
Stadt-Teilort:	Villingen
Regierungsbezirk:	Freiburg
Kreis:	Schwarzwald-Baar-Kreis (Landkreis)
Gemeinde:	Villingen-Schwenningen
Wohnplatz:	Villingen
Wohnplatzschlüssel:	8326074020
Flurstücknummer:	— keine
Historischer Straßename:	— keiner
Historische Gebäudenummer:	— keine

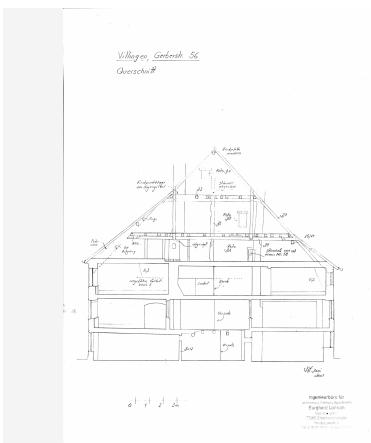
Bildbeschreibung:
Querschnitt Nr.56
