Spital-Wirtschaftsbau

Bauforschung

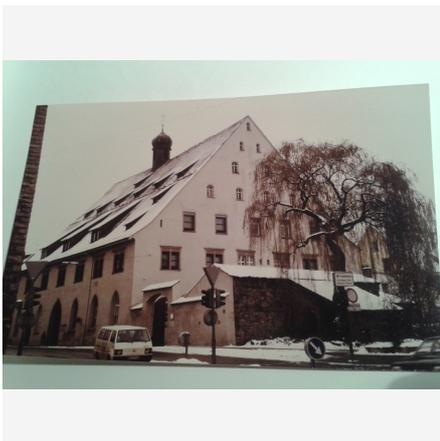
Ansicht

Das Wirtschaftsgebäude war zum Zeitpunkt der Untersuchung in größerem Umfang abgebrochen und umgebaut. Die untersuchten Hölzer wurden zum damaligen Zeitpunkt entnommen. Bei einigen der übergebenen Hölzer handelt es sich um spätmittelalterliche Aussteifungshölzer (Kopf- und Fußbänder) mit beidseitigen Blättern.
