Wohnhaus, Schlößlegasse 9

Bauforschung

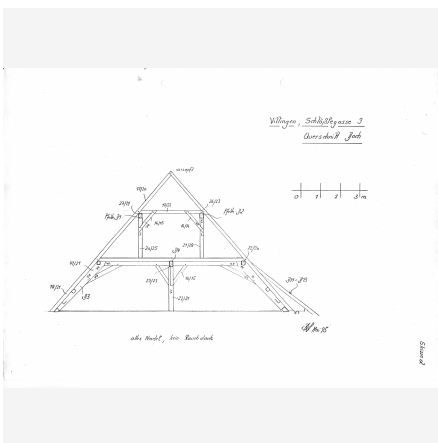
Bildbeschreibung:
Querschnitt

Innerer Aufbau/Grundriss/ Zonierung:	— keine Angaben
Vorgefundener Zustand (z.B. Schäden, Vorzustand):	— keine Angaben
Bestand/Ausstattung:	Der alte Bau wurde umfassend entkernt, neue Deckenbalken eingezogen, um eine Etage erhöht, die rückwärtige Pultdachwand abgetragen und mit einem neuen Satteldach versehen. Aus dieser Bauzeit erhaltene Bestandteile beschränken sich auf das nahezu vollständige Dachwerk, d.h. die Deckenlagen und einige wenige Reste der inneren Wandstrukturen. Die westlich angrenzende Haushälfte Schloßlegasse 7 wurde nicht untersucht. Die dendrochronologische Untersuchung der auf dem ostwärtigen Gebäude verbauten Dachhölzer ergab kein gesichertes Ergebnis.
