## Bauernhaus aus Aichelau (Hofanlage Aichelau, Hauptbau)

Bauforschung

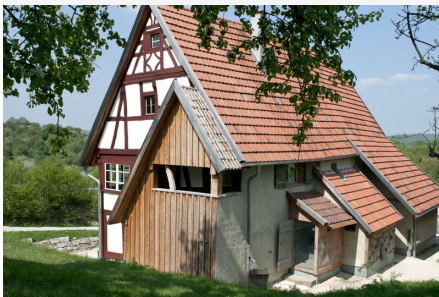
**Bildbeschreibung:**  
Bauernhaus im FLM; Südgiebel

Stockwerksgerüst im Stallbereich und Wohnteil zweigeschossig unterteilt; rückwärtige Traufseite des Scheunenbereichs 1821 (i, g) überwiegend durch Massivwände ersetzt. Bauzeitliche Gefachfüllungen durch Lehmflechtwerk, jüngere Gefachfüllungen mit Bruchstein; Dachwerk des Wohnteils von 1511 (d) an Südgiebelseite als Halbwaln mit Rauchloch.

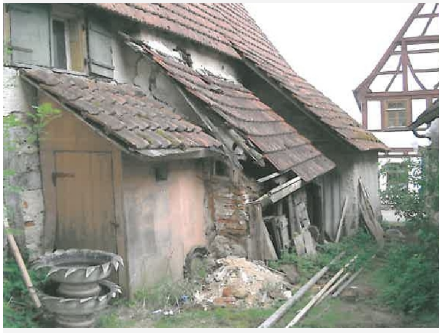
**Bildbeschreibung:**  
Annexbauten entlang der Ostseite des Haupthauses (2003); in Aichelau

Abbaubeginn des Bauernhauses in Aichelau: Vom 25.-27.10.2005 wurde das Bauernhaus in tonnenschweren Stücken, z.T. über 4 m hoch, auf Spezialtiefladern abtransportiert. Die einzelnen Hausteile wurden zunächst in eine Arbeitshalle nach Rot a.d. Rot (Kreis Biberach) transportiert und dort, soweit möglich, restauriert. Im Jahr 2010 erfolgte der Wiederaufbau zusammen mit den bereits 2003/2004 abgebauten Annexbauten.
