## Schlegelscheuer aus Beuren

ID: 187339975719

Bauforschung

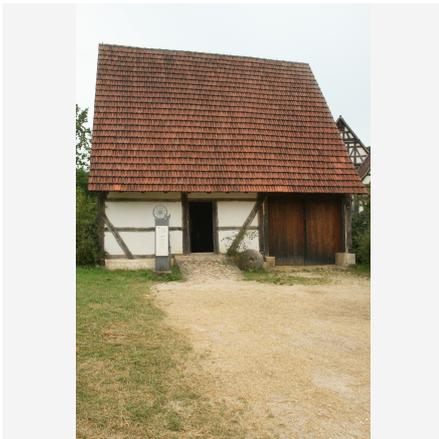
**Bildbeschreibung:**  
Scheuer aus Beuren im FLM Beuren

Das Gehöft befand sich bis zum Abbau der Scheune und dem Abbruch des Wohnhauses Anfang der 1980er Jahre am Ende der Rathausstraße in Beuren. 1989 wurde die Scheuer im FLM Beuren wiederaufgebaut, wo es mit seiner nur noch selten erhaltenen, für die Zeit aber typische Bauform das älteste Gebäude verkörpert.

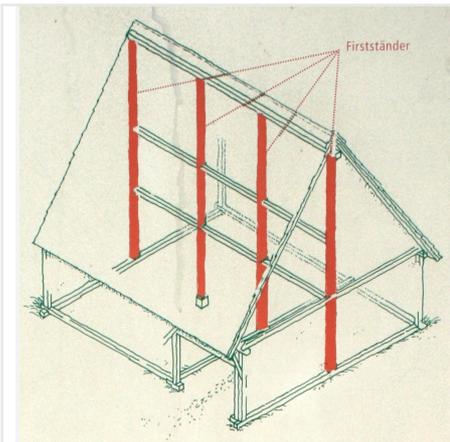
**Bildbeschreibung:**  
Konstruktionszeichnung der Firstständerkonstruktion am Beispiel der Beurener Scheuer

Die Schlegelscheuer wurde um 1449 als freistehende Firstständerkonstruktion mit 9 m hohen Ständern errichtet. Sie bildete seit der Errichtung des Wohnhauses im Jahr 1581/82 (d) gemeinsam mit diesem Teil eines sog. Streckgehöfts. Bei einem solchen erstrecken sich die unterschiedlichen Funktionsbereiche eines Hofes, d.h. beispielsweise Wohnen, Speicher und Stall, hintereinander in einer gemeinsamen, baulichen Flucht oder auch innerhalb eines Gebäudes.
