Wohnhaus

Bauforschung

Straße:	Rinderbacher Gasse
Hausnummer:	6
Postleitzahl:	73525
Stadt-Teilort:	Schwäbisch Gmünd
Regierungsbezirk:	Stuttgart
Kreis:	Ostalbkreis (Landkreis)
Gemeinde:	Schwäbisch Gmünd
Wohnplatz:	Schwäbisch Gmünd
Wohnplatzschlüssel:	8136065056
Flurstücknummer:	keine
Historischer Straßename:	keiner
Historische Gebäudenummer:	keine

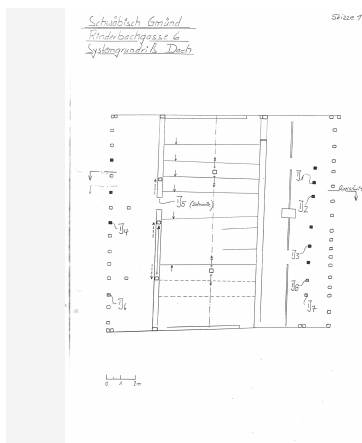
Bildbeschreibung:
Systemgrundriss Dachwerk

Konstruktionsdetail:	<ul style="list-style-type: none">• Dachform• Satteldach
Konstruktion/Material:	<p>In einzelnen Bereichen sind die Sockelquader erhalten.</p> <p>Sparrendach ohne Längsaussteifung mit fußzoniger Verstrebung. Alle Verbindungen überblattet.</p> <p>Die Keller sind größtenteils firstparallel angelegt und aus Sandstein-Bruchstein-Mauerwerk aufgemauert. Keller A weist ein Tonnengewölbe auf.</p> <p>Die Kellersohle wird aus Betonestrich oder Sandsteinplatten gebildet.</p>
