Pfarrscheuer

Bauforschung

Die Scheune wurde 1557 errichtet.

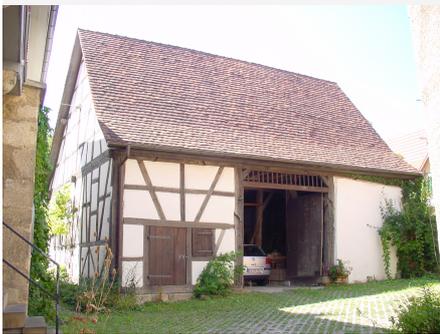
Bildbeschreibung:
Ansicht von Südosten

Baukörper/Objektform (Kurzbeschreibung):	Einstöckige Scheune mit zweigeschossigem Satteldach. Traufgerüst einstöckig, partiell in zwei Geschosse unterteilt (Stall im EG, Barn im OG).
Innerer Aufbau/Grundriss/ Zonierung:	Bei dem untersuchten, 10,5 x 8,0 m großen Gebäude handelt es sich auf den ersten Blick um eine gewöhnliche, zweischiffig-dreizönig angelegte, partiell zweigeschossige, ansonsten eingeschossige Scheune mit Mitteltenne und seitlichem (südlichem), mit einer Längsbalkenlage überdeckten Stallbereich.
Vorgefundener Zustand (z.B. Schäden, Vorzustand):	Sanierte Pfarrscheune in Nutzung.
Bestand/Ausstattung:	— keine Angaben
