Wohnhaus

Bauforschung

Straße:	Hauptstraße
Hausnummer:	19
Postleitzahl:	72660
Stadt-Teilort:	Beuren
Regierungsbezirk:	Stuttgart
Kreis:	Esslingen (Landkreis)
Gemeinde:	Beuren
Wohnplatz:	Beuren
Wohnplatzschlüssel:	8116011002
Flurstücknummer:	— keine
Historischer Straßename:	— keiner
Historische Gebäudenummer:	— keine
Geo-Koordinaten:	48,5691° nördliche Breite, 9,4052° östliche Länge

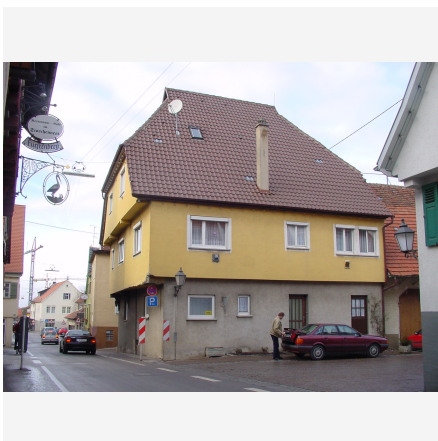
Bildbeschreibung:
Ansicht von Südosten

Der Ursprungsbau von 1421/22 (d):
Bei dem untersuchten Gebäude handelt es sich um einen äußerst repräsentativ angelegten, zweistöckigen Fachwerkbau über dreischiffigem und dreizonigem Grundriss. Das Obergeschoß und das 1. DG bilden an der Straßenseite jeweils weite Überstände (Vorkragungen), die mit profilierten Bügen abgesichert wurden. Dabei dient die mittlere Zone nach wie vor als Erschließungs- bzw. Treppenaufgangzone.
Von Bedeutung erscheint im Oberstock (oder Obergeschoss ?) die dreischiffige Anlage des Grundrisses mit schmalen Mittelschiff. Vergleichbare Grundrisse finden sich häufig bei Gebäuden, die entweder als Doppelwohnhaus mit gemeinsam genutztem Mittellängsflur erbaut oder für eine spätere Zweiteilung konzipiert waren. Die äußeren Bereiche (Räume) der mittleren Zone fungieren dabei als Küchenräume. Die westliche, der Straße zugewandte Zone beinhaltet die Wohnstube/n, während in der rückwärtigen Zone in aller Regel ein Teil der Schlafkammern untergebracht war.
