## Wohnhaus

ID: 212466251818

Bauforschung

<b>Straße:</b>	Roßbachstraße
<b>Hausnummer:</b>	18
<b>Postleitzahl:</b>	88212
<b>Stadt-Teilort:</b>	Ravensburg
<b>Regierungsbezirk:</b>	Tübingen
<b>Kreis:</b>	Ravensburg (Landkreis)
<b>Gemeinde:</b>	Ravensburg
<b>Wohnplatz:</b>	Ravensburg
<b>Wohnplatzschlüssel:</b>	8436064109
<b>Flurstücknummer:</b>	— keine
<b>Historischer Straßenname:</b>	— keiner
<b>Historische Gebäudenummer:</b>	— keine
<b>Geo-Koordinaten:</b>	47,7806° nördliche Breite, 9,6161° östliche Länge

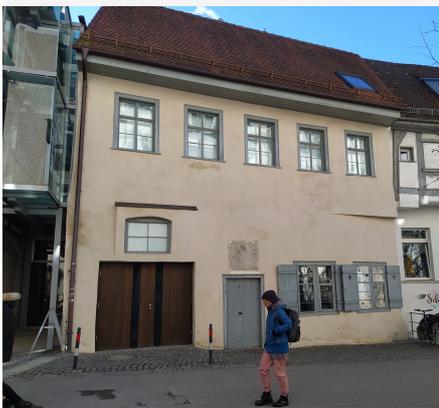
Nordostansicht

Das Gebäude steht traufständig zur Straße.

Der Unterbau ist wohl weitgehend in Ziegel erneuert. Dies trifft auch auf die Straßentraufe zu. Hier ist der ehemals auskragende Fachwerkoberstock zurückgenommen worden.

An der rückwärtigen Hausseite ist ein kleiner Zimmeranbau vorhanden. Hier hat sich ein Fenstererker erhalten.
