Schulgebäude, ehemalige Pfründscheuer

Bauforschung und Restaurierung

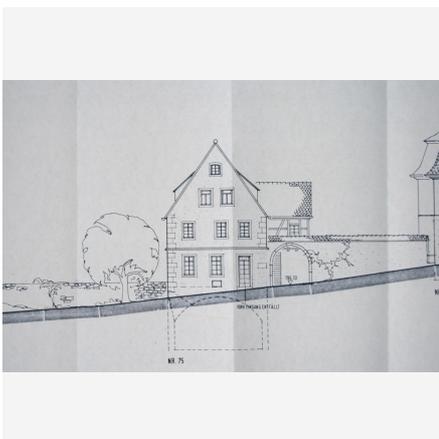
Südliche Gebäudefassade an der Kirchstraße, Zeichnung von 1987
