Wohnhaus

Bauforschung und Restaurierung

Straße:	Schulbrunnengasse
Hausnummer:	3
Postleitzahl:	74354
Stadt-Teilort:	Besigheim
Regierungsbezirk:	Stuttgart
Kreis:	Ludwigsburg (Landkreis)
Gemeinde:	Besigheim
Wohnplatz:	Besigheim
Wohnplatzschlüssel:	8118007001
Flurstücknummer:	— keine
Historischer Straßename:	— keiner
Historische Gebäudenummer:	116
Geo-Koordinaten:	48,9988° nördliche Breite, 9,1428° östliche Länge

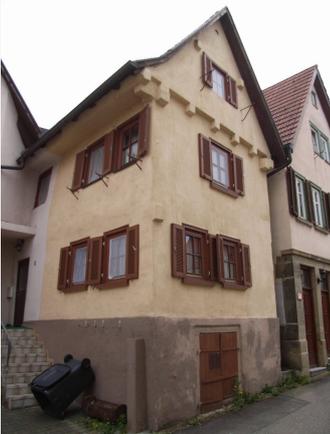
Nordseite

Baukörper/Objektform (Kurzbeschreibung): Zweigeschossiges verputztes Fachwerkhaus, hoher Steinsockel mit rechteckigem Kellertor, stark überkragendes Satteldach, angeblich einst 1572 bezeichnet, 1989 Erneuerung von Fassade und Dach, 1992 Abbruch der angrenzenden Scheune und Neubau eines Wohnhauses (Nummer 3/1).
