## Wohnhaus (ehem. Pfarrhaus)

ID: 165145431710 Datum: 04.05.2016 Datenbestand: Bauforschung und Restaurierung

<b>Straße:</b>	Pfarrgasse
<b>Hausnummer:</b>	24
<b>Postleitzahl:</b>	74354
<b>Stadt-Teilort:</b>	Besigheim
<b>Regierungsbezirk:</b>	Stuttgart
<b>Kreis:</b>	Ludwigsburg (Landkreis)
<b>Gemeinde:</b>	Besigheim
<b>Wohnplatz:</b>	Besigheim
<b>Wohnplatzschlüssel:</b>	8118007001
<b>Flurstücknummer:</b>	— keine
<b>Historischer Straßenname:</b>	— keiner
<b>Historische Gebäudenummer:</b>	96
<b>Geo-Koordinaten:</b>	48,9982° nördliche Breite, 9,1433° östliche Länge

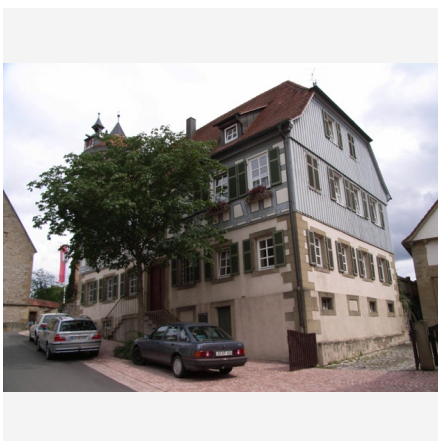
**Bildbeschreibung:**  
Ansicht von Nordwest

Zweigeschossiger, lang gestreckter Fachwerkbau mit Schopfwalmdach, Erdgeschoss und teils hoher Sockel massiv und verputzt mit Eckquaderung, Fenster im Erdgeschoss mit Sandsteinfaschen, westliche Giebelwand zum Teil mit Bretterschalung, zweiarmige Freitreppe, über dem Eingang 1774 (i) bezeichnet; dazugehöriger Garten mit Einfriedung ist Teil der Sachgesamtheit (Waschhaus 2001 abgerissen); hinter dem Garten grenzt die innere Stadtmauer an, um 1220/30.

Massives Erdgeschoss und erhöhtes Kellergeschoss, Obergeschoss und Giebel in Fachwerk, zum Teil durch Bretterschalung verkleidet, Dach als Schopfwalmdach.

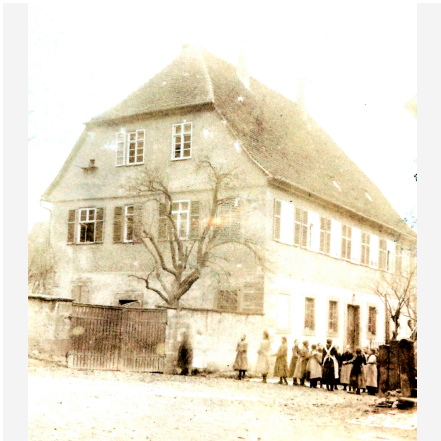
**Bildbeschreibung:**  
Ansicht von Norden, während des Umbaus 19xx

Umfangreiche Sanierung durch die Stadt Besigheim und Umbau zu Wohnzwecken.

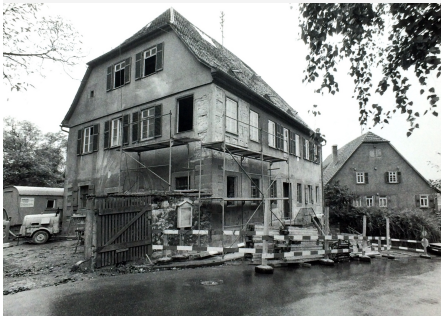
**Bildbeschreibung:**  
Historische Aufnahme, Ansicht von Westen
