Fachwerkhaus

Bauforschung

Straße:	Vordere Schmiedgasse
Hausnummer:	23
Postleitzahl:	73525
Stadt-Teilort:	Schwäbisch Gmünd
Regierungsbezirk:	Stuttgart
Kreis:	Ostalbkreis (Landkreis)
Gemeinde:	Schwäbisch Gmünd
Wohnplatz:	Schwäbisch Gmünd
Wohnplatzschlüssel:	8136065056
Flurstücknummer:	keine
Historischer Straßenname:	keiner
Historische Gebäudenummer:	keine

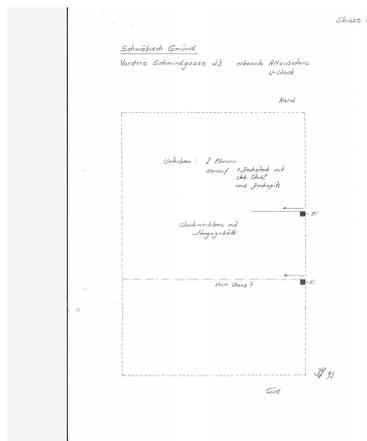
Bildbeschreibung:
Systemgrundriss UG
