Dekanat

ID: 173848437713 Datum: 30.09.2015 Datenbestand: Bauforschung und Restaurierung

Straße:	Pfarrgasse
Hausnummer:	3
Postleitzahl:	74354
Stadt-Teilort:	Besigheim
Regierungsbezirk:	Stuttgart
Kreis:	Ludwigsburg (Landkreis)
Gemeinde:	Besigheim
Wohnplatz:	Besigheim
Wohnplatzschlüssel:	8118007001
Flurstücknummer:	— keine
Historischer Straßename:	— keiner
Historische Gebäudenummer:	103
Geo-Koordinaten:	48,9985° nördliche Breite, 9,1431° östliche Länge

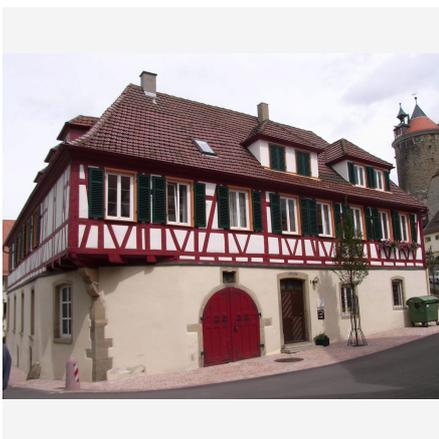
Süd - Westseite

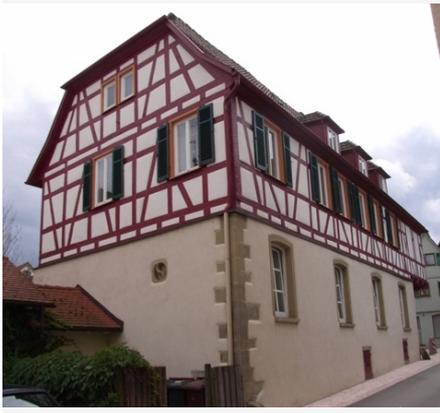
Bildbeschreibung:
Südseite
