Sog. Steinhaus, ehem. Fruchtkasten und Gefängnis

Bauforschung und Restaurierung

Straße:	Pfarrgasse
Hausnummer:	26
Postleitzahl:	74354
Stadt-Teilort:	Besigheim
Regierungsbezirk:	Stuttgart
Kreis:	Ludwigsburg (Landkreis)
Gemeinde:	Besigheim
Wohnplatz:	Besigheim
Wohnplatzschlüssel:	8118007001
Flurstücknummer:	— keine
Historischer Straßename:	— keiner
Historische Gebäudenummer:	94
Geo-Koordinaten:	48,9982° nördliche Breite, 9,1437° östliche Länge

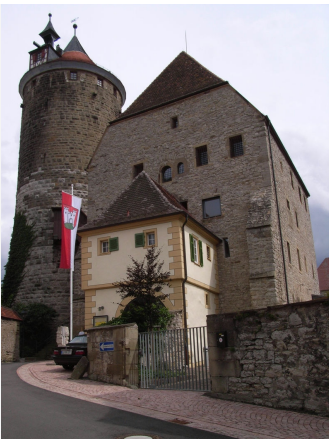
Bildbeschreibung:
Ansicht von Nordwest
