## Wohnhaus

ID: 196535736917

Bauforschung

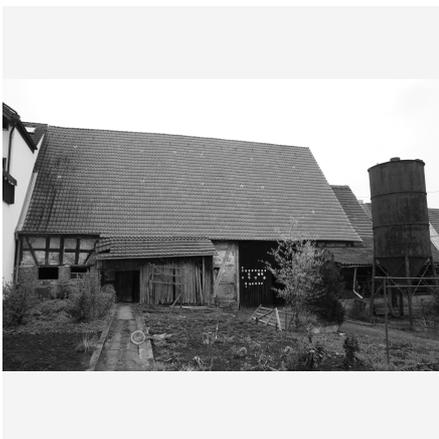
Ansicht der Scheune mit Anbau rechts (Hofseite) (2013)

Der jüngere Anbau war deutlich schmaler als die Scheune, dessen hoher, gleich orientierter, dreigeschossiger Dachgiebel sich vom Nordgiebel der großen Scheune deutlich absetzt.
